## SOLUZIONI NO DIG PER LE RETI MULTIGAS

**Il rinnovamento di una condotta del gas di media pressione con tecnologia Close-fit. Il caso Rotech - AMGA Azienda Multiservizi SpA di Udine**

# OGGETTO DELL'INTERVENTO: Riabilitazione di un tratto di condotta gas a media pressione da Piazzale D'Annunzio a viale Palmanova

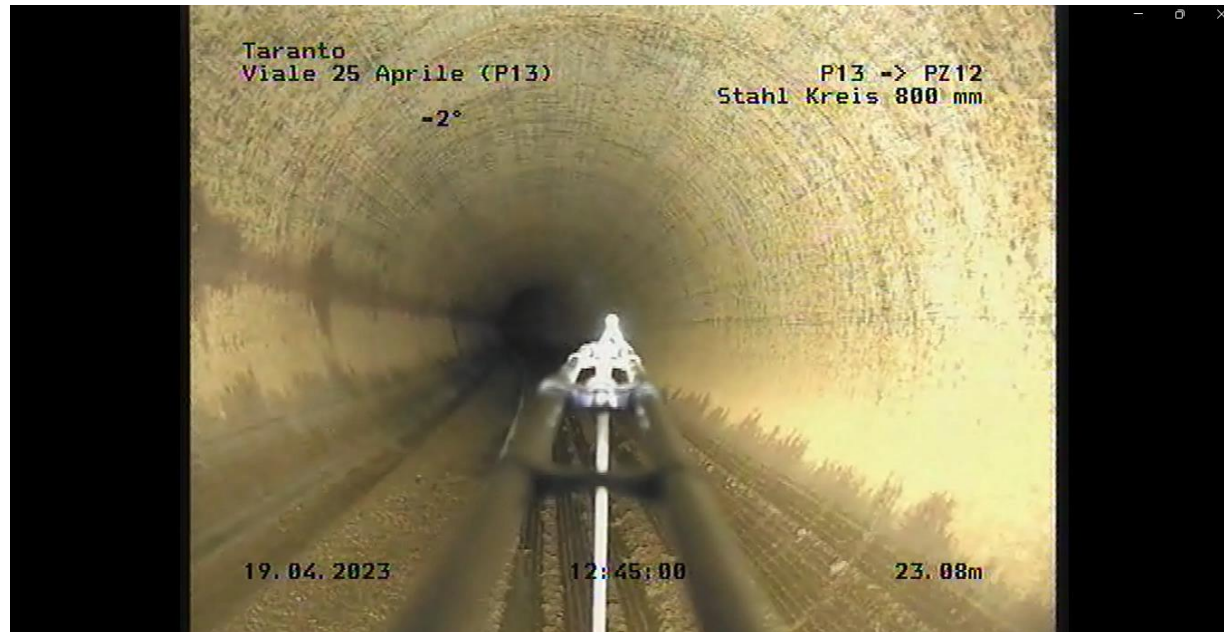
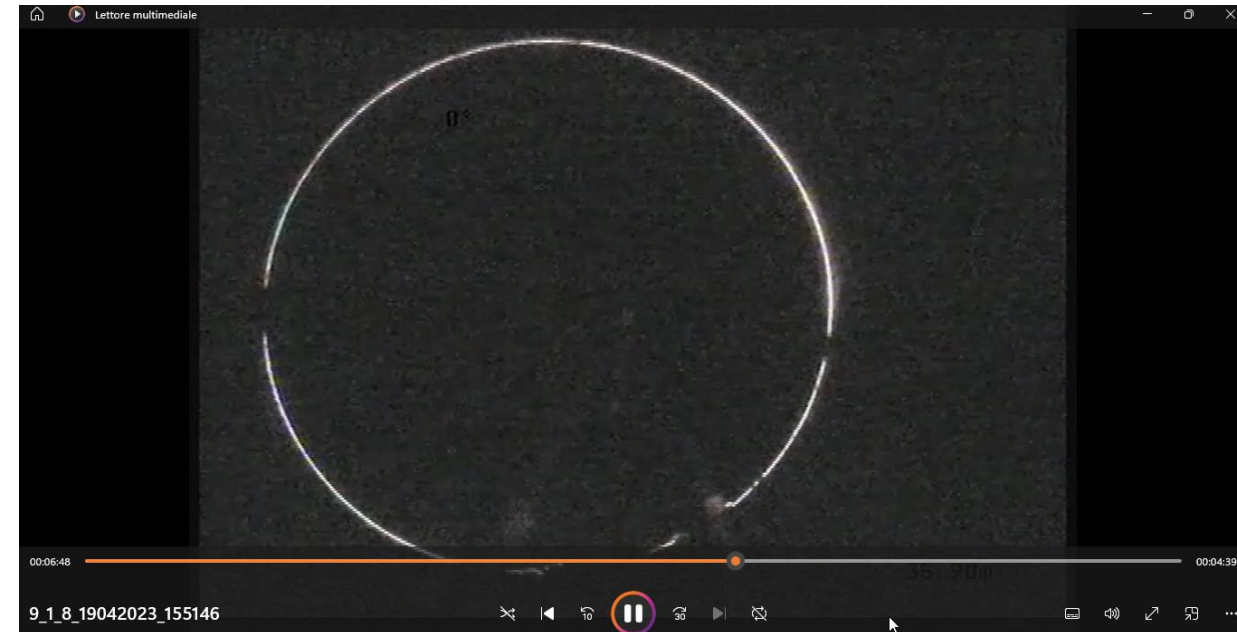
**Ispezione condotta:** videoispezione con calibratura laser

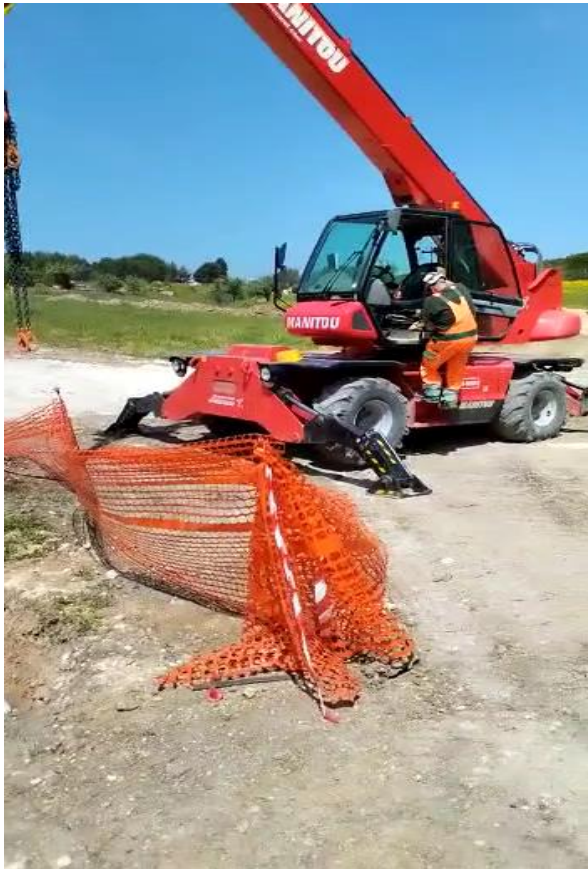
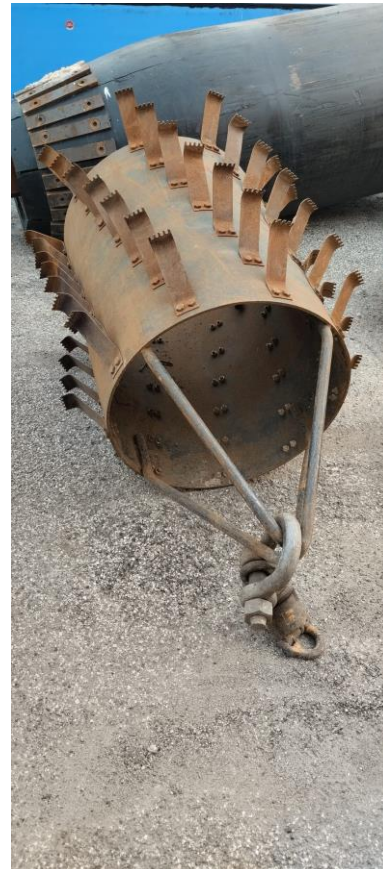
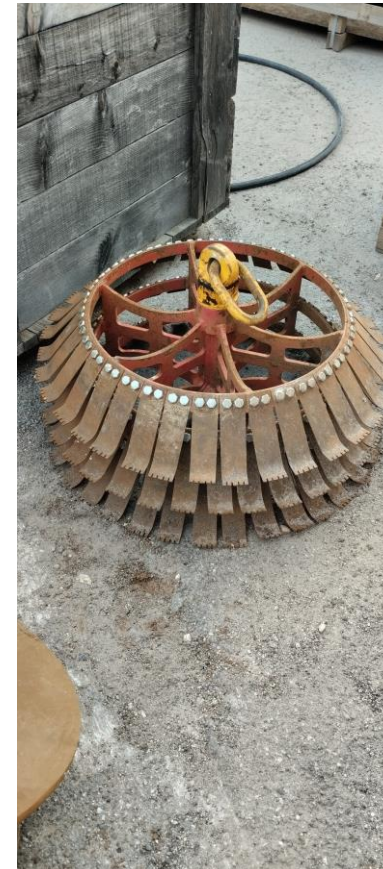
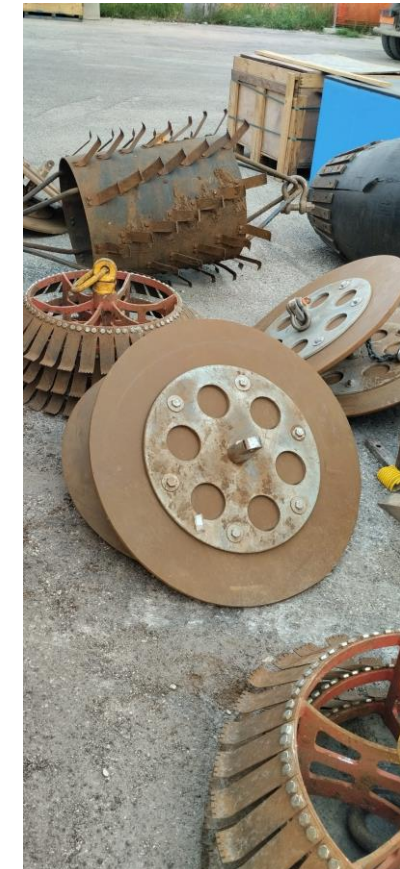
**Pulizia condotta:** pulizia meccanica della condotta

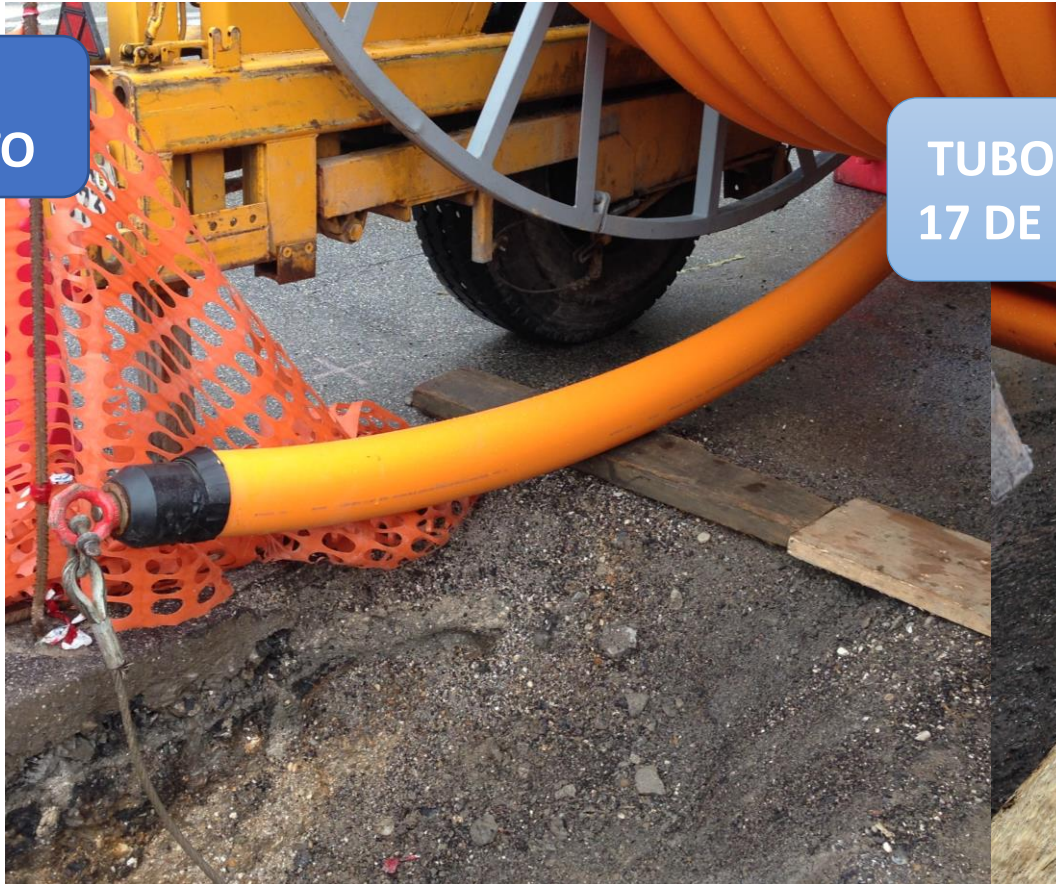
TUBO IN PEAD PE 100 SDR  
17 DE 200 PREDEFORMATO

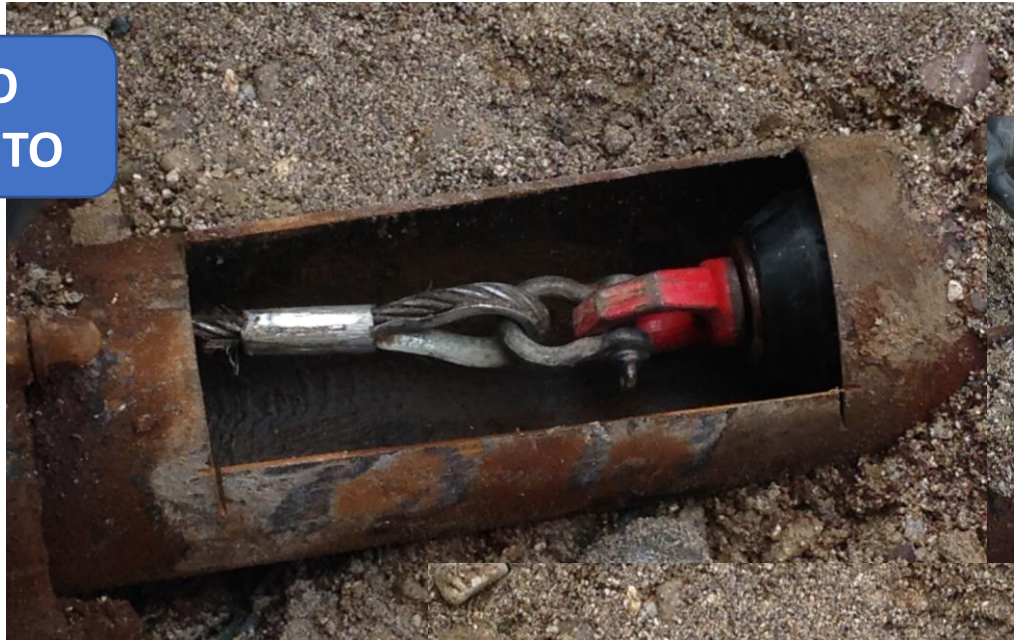
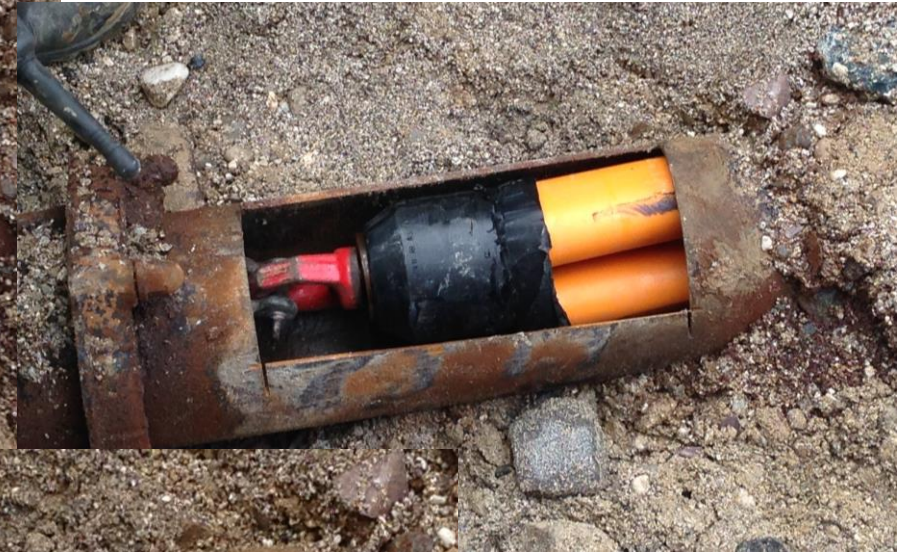
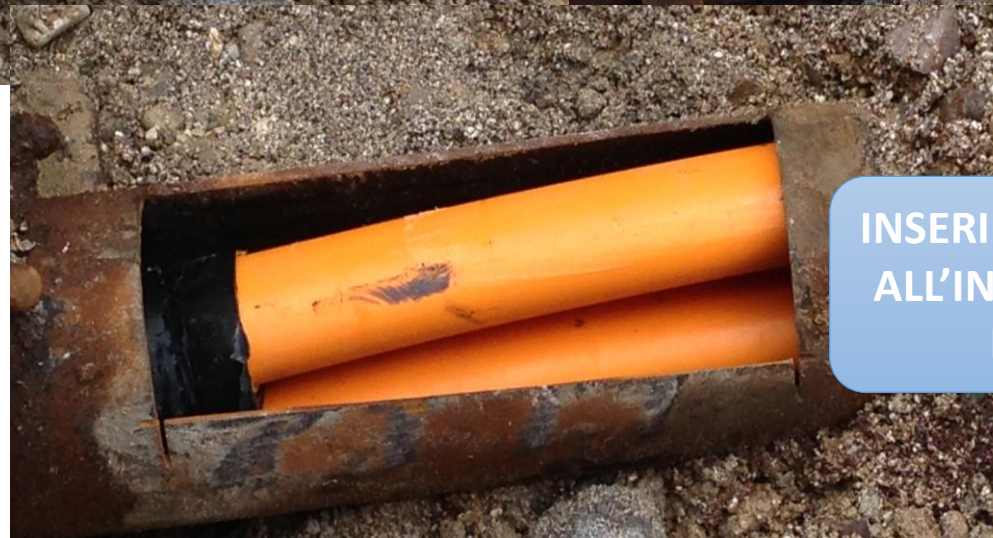
INSERIMENTO DEL NUOVO TUBO  
ALL'INTERNO DELLA CONDOTTA  
IN GHISA ESISTENTE

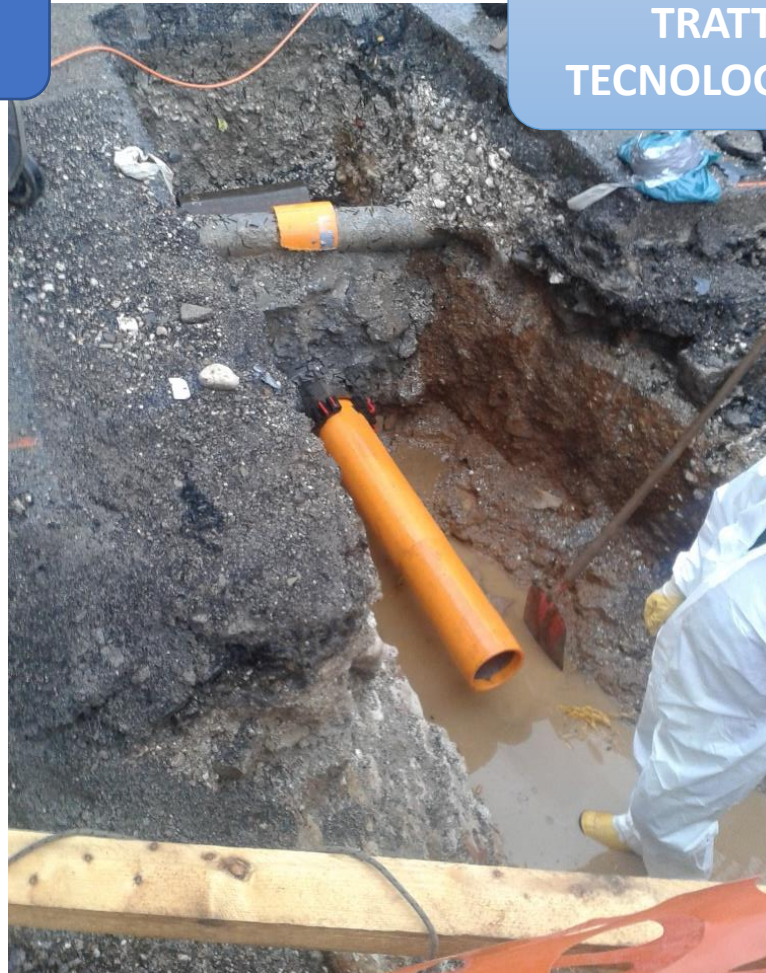
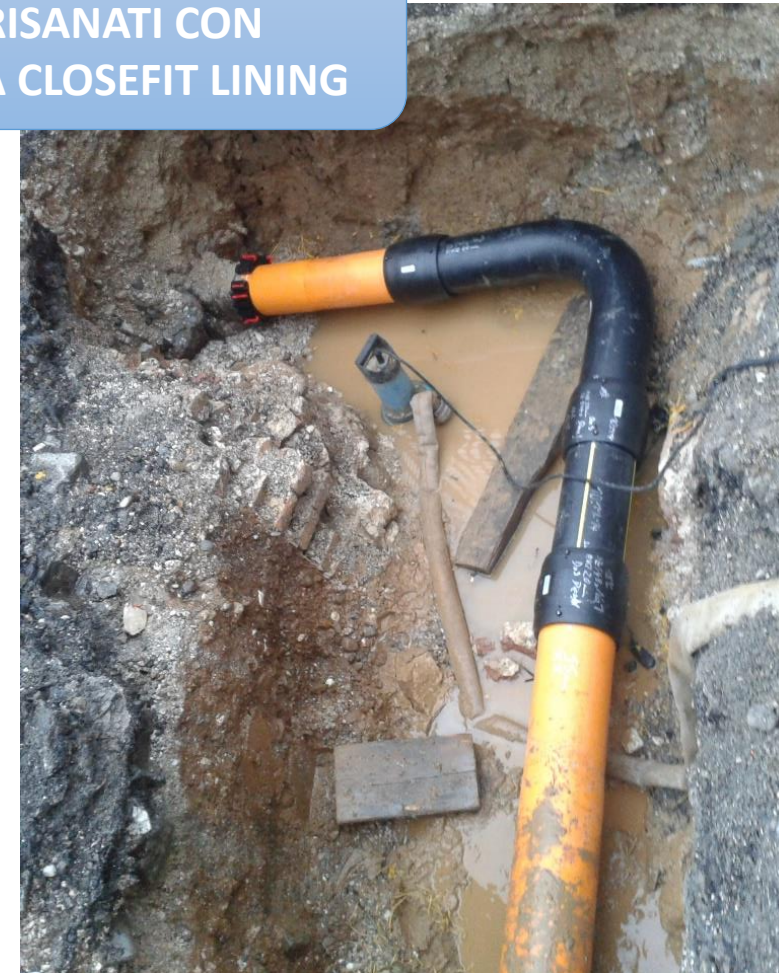
COLLEGAMENTO TRA DUE  
TRATTI RISANATI CON  
TECNOLOGIA CLOSEFIT LINING
